## Estado actual de las presas del río Grijalva y factores de riesgo sobre la planicie

### 1. Información general de las presas del río Grijalva y algunos indicadores

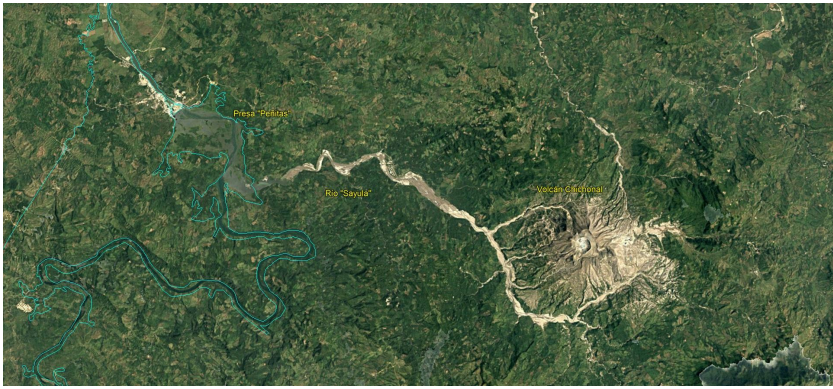
| <p><b>Imagen 3. Año 1985</b><br/>Las laderas del cono volcánico y el cauce del río "Sayula" están cubiertas totalmente por material producto de la erupción.</p> <p>El embalse de la presa "Peñitas" aún no existía, se encontraba en construcción.</p> <p>Fuente: Google Earth</p> | |

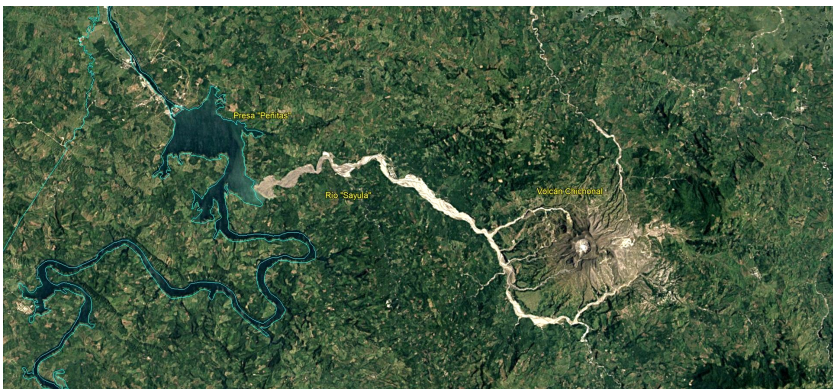
| <p><b>Imagen 4. Año 1990</b><br/>Existe gran cantidad de material sobre las laderas.</p> <p>La presa "Peñitas" está terminada e inició operaciones en 1988; su embalse se aprecia completo pero se observa ingreso de sedimentos desde el río "Sayula".</p> <p>Fuente: Google Earth</p> | |

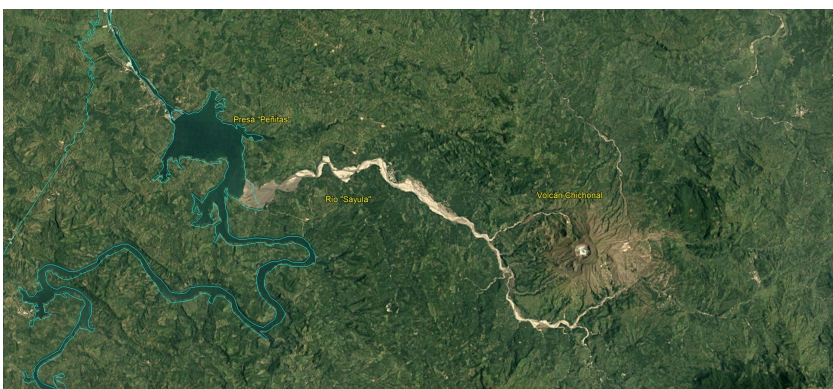
| <p><b>Imagen 5. Año 1995</b><br/>Se aprecia menor cantidad de material sobre las laderas.</p> <p>Gran cantidad de sedimentos continúan ingresando al embalse de la presa desde la desembocadura del río "Sayula".</p> <p>Fuente: Google Earth</p> | |

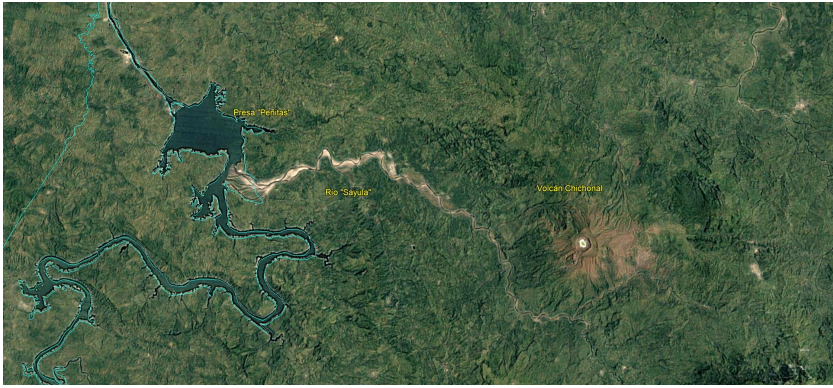
| <p><b>Imagen 6. Año 2005</b><br/>No se observa material sobre las laderas.</p> <p>El depósito de sedimentos en la desembocadura del río "Sayula", ubicada en el vértice sureste del embalse, empieza a obstruir el cauce del río "Mezcalapa".</p> <p>Fuente: Google Earth</p> | |

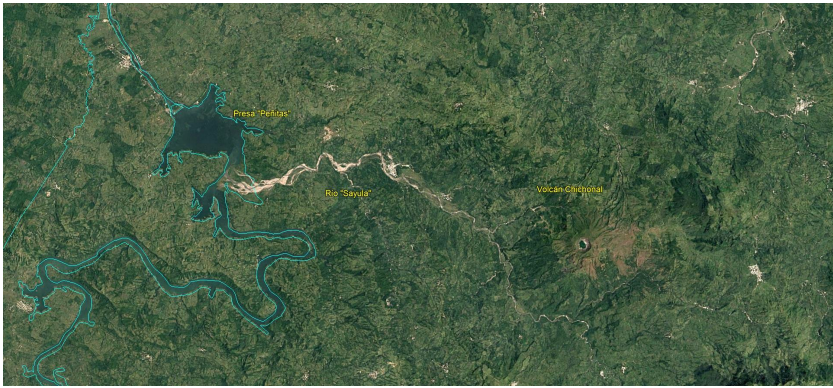
| <p><b>Imagen 7. Año 2015</b><br/>La concentración de material en la desembocadura del río "Sayula" obstruye significativamente la corriente del río "Mezcalapa" en dirección al embalse.</p> <p>El río "Sayula" se observa azolvado en su totalidad.</p> <p>Fuente: Google Earth</p> | |

**Pregunta 4.** ¿En cuanto tiempo se estima que la masa de sedimentos provenientes del río "Sayula" empiece a generar esfuerzos no considerados en el diseño, sobre la estructura de la cortina de la presa "Peñitas"?

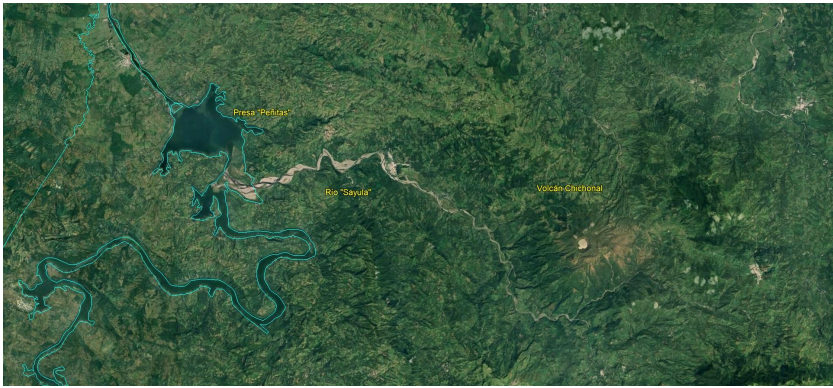
| <p><b>Imagen 8. Año 2025</b><br/>Los sedimentos han formado tierra firme dentro del vaso de la presa, aprox. 500 hectáreas con respecto al año 1990.</p> <p>En 2022, al parecer se dragó un canal para permitir el flujo del río "Mezcalapa" hacia la presa.</p> <p>Google Earth</p> | |
