## Introducir estructuras permanentes dentro del cauce del río Grijalva nos pone en grave riesgo

### 1. La invasión del río Grijalva inició en 1961, prosiguió en 2003-2005 y se agudizó en 2021-2024

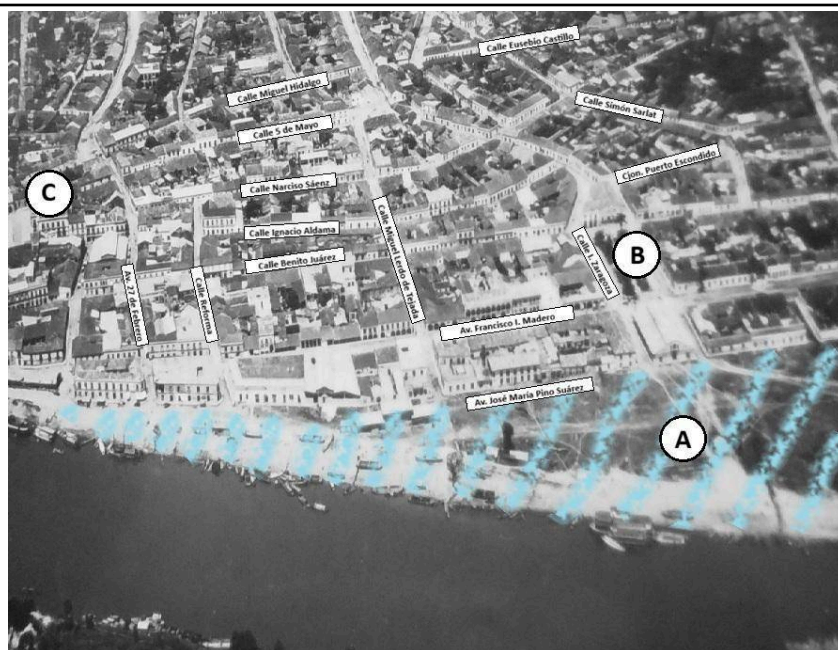
**Imagen 1.** Vista del centro de Villahermosa en una fotografía histórica en la que se identifican calles actuales

Se aprecia en la parte inferior la amplitud del Grijalva y el playón de la margen izquierda (**A**), en el que atracaban numerosos cayucos, lanchas y barcos que comunicaban la capital con el resto del Estado.

La parte sombreada corresponde al playón, primera zona inundable al inicio de las crecientes. Se indica la localización de sitios emblemáticos del centro de la ciudad:

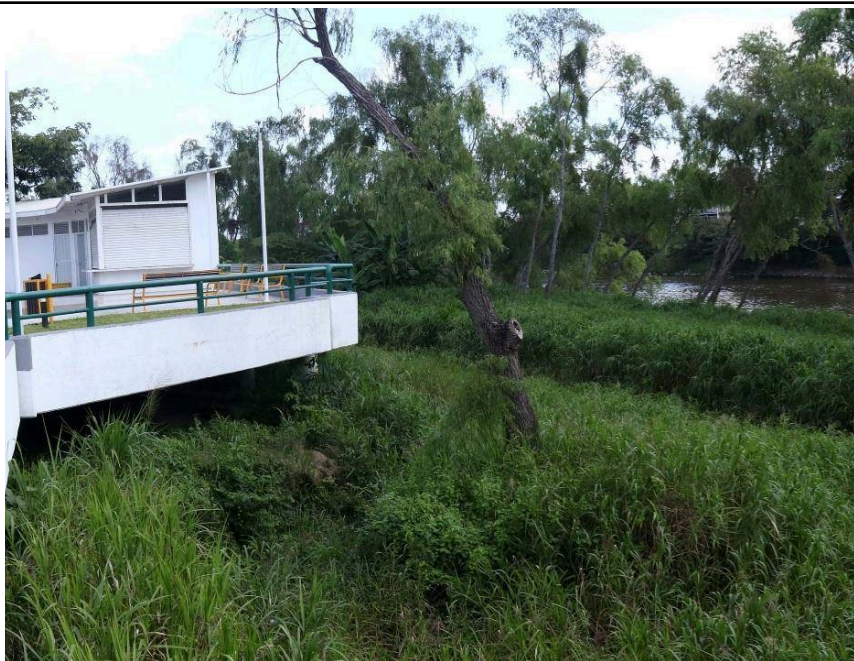
**Imagen 2.** Progresión de tierra firme en la margen izquierda del Grijalva por debajo de los palafitos

Una vez instalados los pilotes y columnas de la subestructura, la velocidad del flujo disminuyó, el depósito de sedimentos se aceleró y favoreció el crecimiento de vegetación y árboles, principalmente sauces.

La inundación del centro de Villahermosa en 2007 y el riesgo de otra catástrofe en 2020, se deben en buena medida a la disminución del ancho útil del río por la conformación de lo que a mi juicio se comporta como un taponamiento.

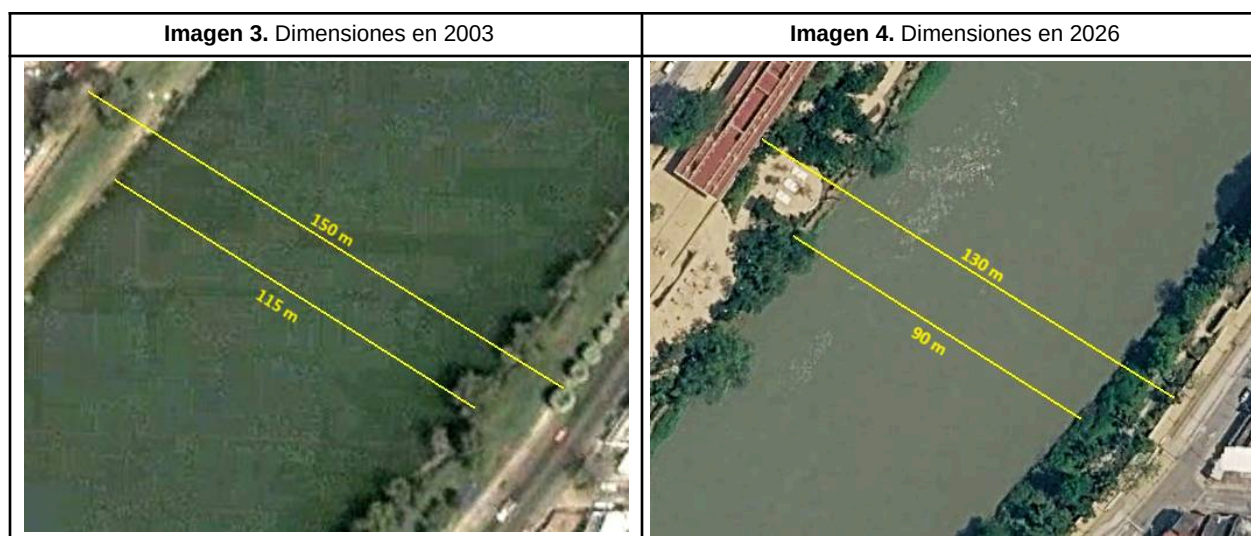
A continuación se representan gráficamente los valores registrados en la tabla previa, medidos en el sitio que mostraba mayor amplitud antes de introducir los palafitos; se trata de una aproximación porque está estimada con apoyo en las fotografías, pero es innegable.

Nótese en la imagen del año 2003 que ya no era visible el prolijo revestimiento de piedra bola que protegía el talud del malecón original, pues para ese año la acumulación de sedimentos ya era excesiva, al grado que en 2004 se instaló en la cresta del nuevo barranco una línea de presión de diámetro considerable para conducir agua (ignoro si potable, cruda o residual); en mi opinión ese proceso de acumulación es el resultado de las obras del puente peatonal "Solidaridad" en 1992, pues la pila que soporta dicha estructura favoreció que los materiales suspendidos empezaran a depositarse en esa parte del talud.

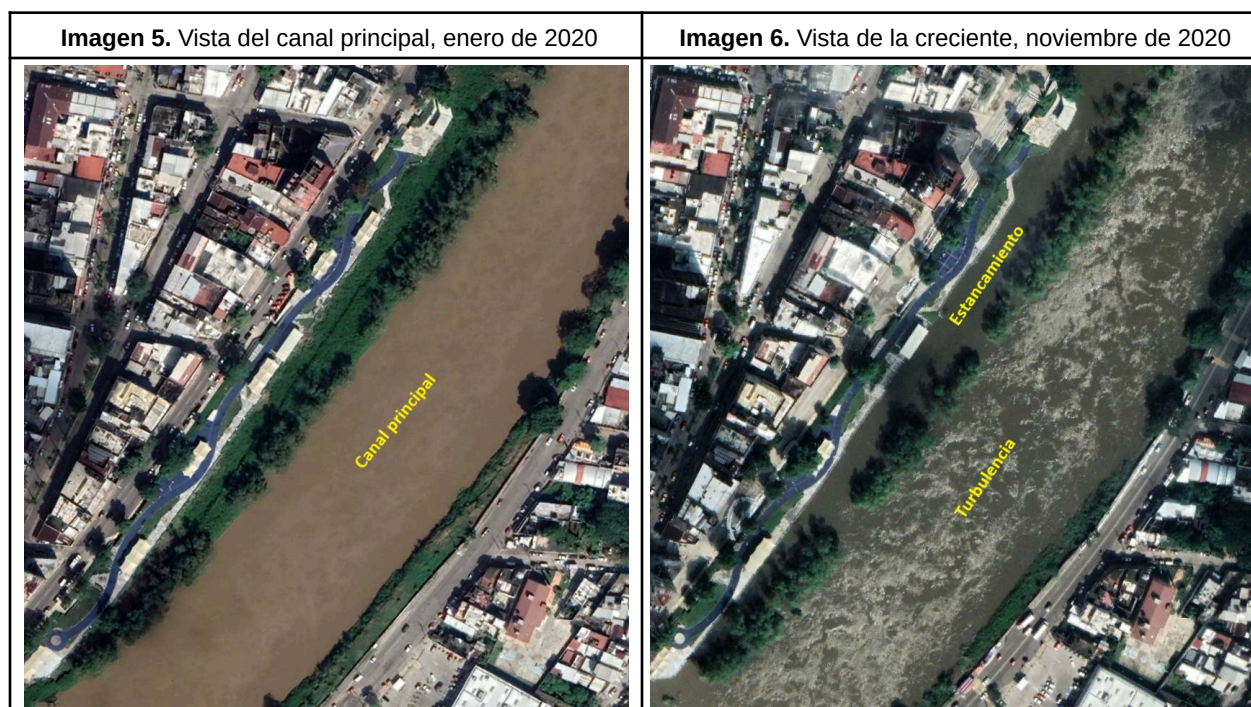
Noviembre de 2020 presenció la más reciente afectación en algunos distritos de Villahermosa, evento en el que estuvo a punto de inundarse por segunda vez el centro de la ciudad, por filtraciones en las juntas del muro adefesio con los elementos del antiguo **CENMA**. En las siguientes imágenes obtenidas del historial de Google Earth del año 2020, se observa la variación del ancho del río entre los meses de enero y noviembre de ese año.

En la **Imagen 5**, son claramente visibles las formas orgánicas del sendero que formaba parte del parque lineal habilitado en 2017-2018, en tanto que el talud adyacente aparece cubierto de vegetación hasta la hilera de sauces en el borde del canal principal. La **Imagen 6** permite ver la turbulencia que genera la velocidad del flujo en el canal principal y el estancamiento entre el borde de las plataformas y la fila de sauces, que es el efecto inevitable que produce la fricción del agua contra cualquier objeto sólido.

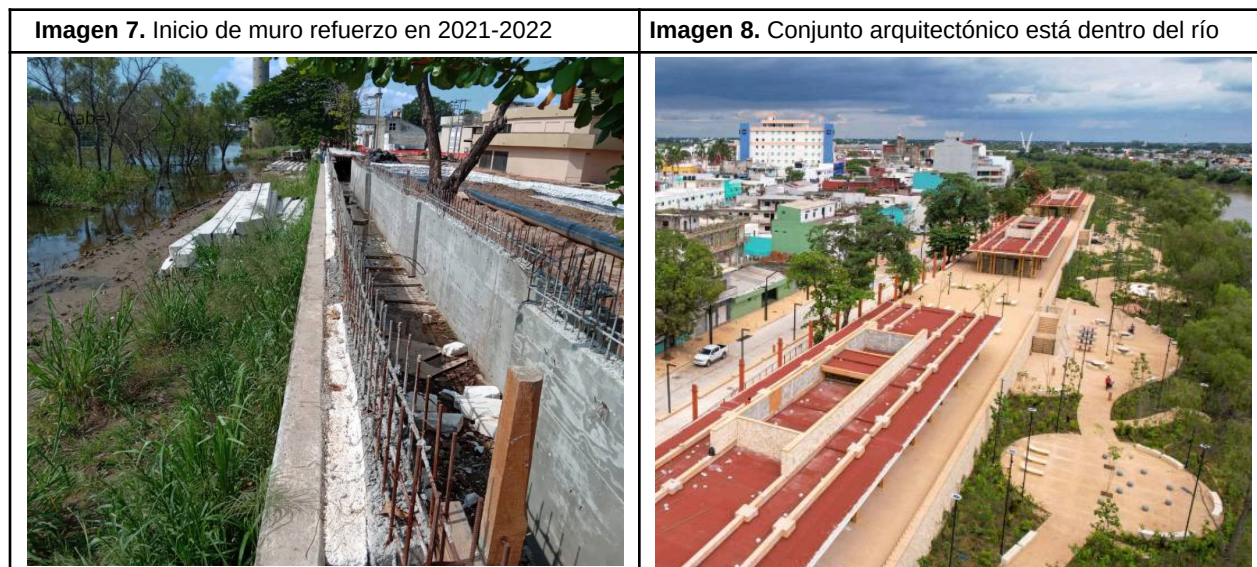
Convenientemente en los comunicados de la **SEDATU** se incluyen imágenes que ilustran el procedimiento constructivo al inicio de la obra, que a mi juicio es razonable y adecuado para reforzar la protección contra las crecientes; sin embargo, el resultado final es que el conjunto invade una amplia franja del cauce, lo que tendrá que ser corregido tarde o temprano, esperemos que antes de que suframos otra inaceptable inundación.

**Única.** Es imperativo que las autoridades federales, estatales y/o municipales no continúen y en todo caso detengan la construcción de cualquier tipo de estructura dentro del Grijalva y se restituya el mayor caudal posible mediante obras de limpieza y desazolve, para enfrentar en mejores condiciones las crecientes que inevitablemente se presentarán en el futuro.
