EL DESORDENADO CRECIMIENTO DE LA MANCHA URBANA DE VILLAHERMOSA, TABASCO, DE 1985 A 2020 (PARTE II)

IV. Zona “Indeco - Ciudad Industrial”

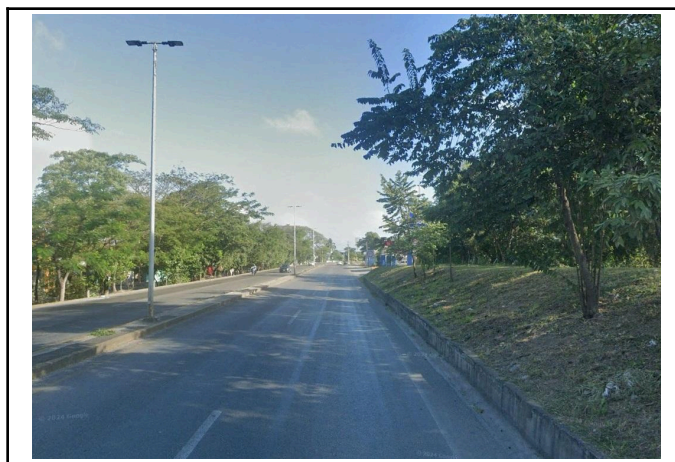
Imagen 8. Vista del bordo de protección en la Av. Luis Donaldo Colosio

La **Imagen 8**, muestra el bordo de protección ubicado en el margen derecho de la Av. Luis Donald Colosio, en dirección del puente Grijalva II al puente Grijalva I; esta sección del bordo colinda con la laguna El Camarón y originalmente se construyó al nivel de la vialidad principal; sin embargo, en la imagen se observa una sobreelevación con respecto a la vialidad, porque en la inundación de 2007, el nivel de la creciente superó los bordos y vialidades, produciendo daños catastróficos en Gaviotas Norte y todos los espacios aledaños.

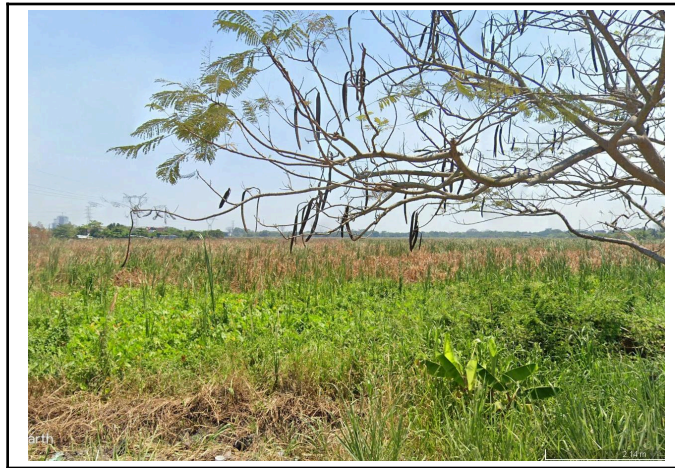
Imagen 9. Vista de la laguna La Lima, desde el límite de La Selva

Probablemente por el proyecto de Área Natural Protegida, se contuvo la invasión de las márgenes del cuerpo lagunar; no obstante, se observa la propagación de asentamientos irregulares en la colindancia del polígono de Brisas del Carrizal, inclusive sobre los bordos de protección que circundan la laguna. Todos estos asentamientos son vulnerables a las inundaciones; así ocurrió en 2007 e incluso en 2020, cuando ya estaba funcionando la obra de control sobre el río Carrizal denominada El Macayo. Esto se debe a que el desalojo de las aguas pluviales depende de sistemas de bombeo, sujetos a múltiples factores de riesgo.
