URGE DETENER EL DETERIORO DE LA URBANIZACIÓN DE LA CIUDAD DE VILLAHERMOSA, TABASCO

4. Estado deplorable de banquetas en el centro de Villahermosa

5. La distorsión deliberada de los niveles de urbanización

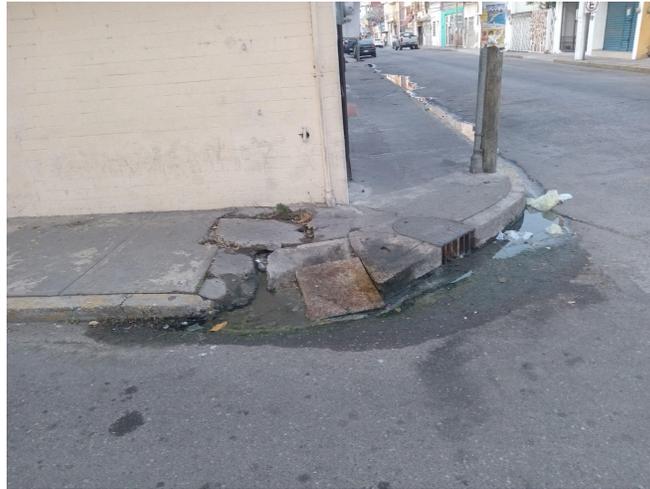
Imagen 1. Esquina de las calles Doña Fidencia y Coronel Lino Merino, imagen propia, abril de 2024

Como botón de muestra, puede verse el estado de la vía peatonal en un lugar intensamente transitado; se localiza a una cuadra del parque La Paz y el acceso a la iglesia de la Santa Cruz, que da nombre a uno de los barrios más antiguos de la ciudad. Se observa un registro de la red de drenaje, que derrama continuamente aguas negras, fetidez e insalubridad desde hace cuando menos 7 años.

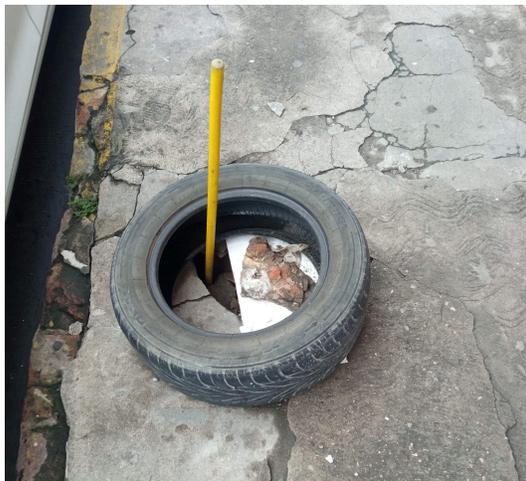
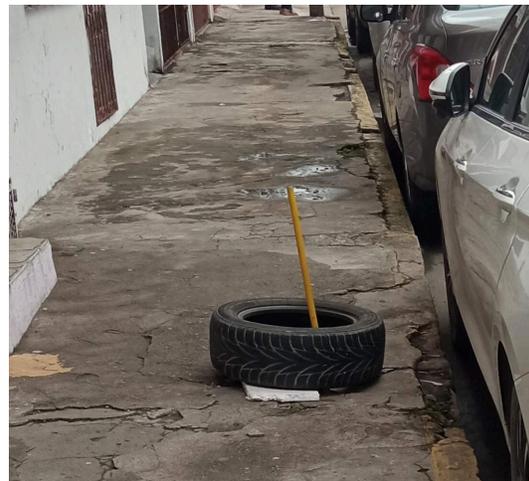
Imágenes 2.1 y 2.2 Calle Doña Fidencia a 10 m de calle Cnel Lino Merino, imagen propia, enero de 2025

Evidencia de un daño más reciente, de hace aproximadamente 3 meses, en un punto a tan solo 12 metros del sitio de la **Imagen 1** y posiblemente relacionado con la filtración de aguas negras. Se trata de un socavón en plena banqueta, que fue señalado por compasivos vecinos, para tratar de evitar accidentes y lesiones a las personas adultas mayores que transitan por ese tramo.

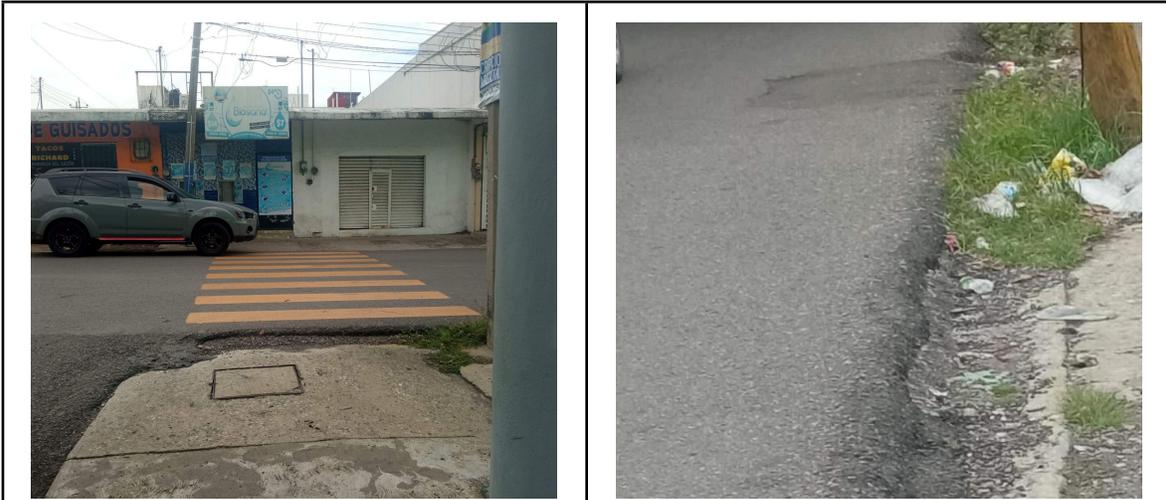
Imágenes 3.1 y 3.2. Calle Carlos Greene colonia Atasta, imágenes propias, octubre de 2024

Ilustra la sobreposición de material asfáltico sobre elementos urbanos de concreto hidráulico; indebidamente se excede el nivel de corona de la guarnición, de manera que se elimina por completo la función de las banquetas como elementos delimitadores entre el arroyo vehicular y el espacio de uso peatonal.

- a. En donde existen pavimentos de concreto hidráulico que fueron recubiertos con materiales asfálticos, restaurar los niveles originales de la urbanización.
- b. Si los pavimentos de concreto hidráulico han cumplido su vida útil y se determina que deben ser demolidos, proyectar las obras para sustituirlos, pero no continuar la perniciosa práctica de rellenar las calles.
- c. En cualquier caso, ya sea construcción, reconstrucción o rehabilitación pavimentos de vialidades, **deben incluirse en los proyectos las obras para la sustitución de las redes de servicios de agua potable y drenaje**.
- d. Proyectar las pendientes transversales y longitudinales para restablecer el escurrimiento del agua de lluvia y en la medida de lo posible, favorecer los escurrimientos superficiales hacia los cuerpos de agua, evitando su contaminación al mezclarse con aguas residuales.

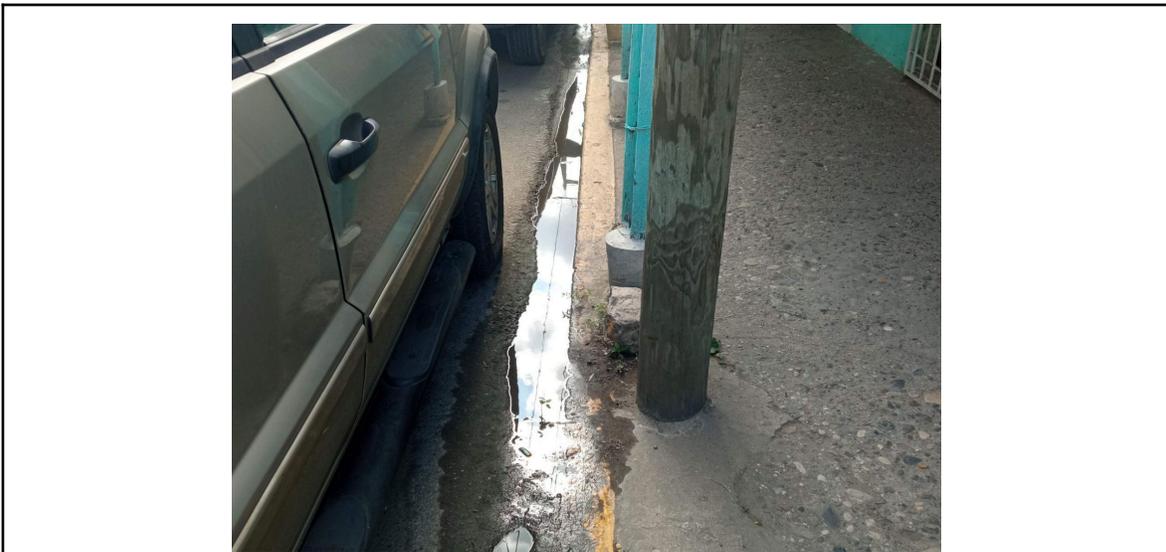
Imagen 4. Calle Río Mezcalapa, colonia Casablanca, imagen propia, diciembre de 2024

Se aprecia como se generan “canaletas” a lo largo de las guarniciones, en donde se acumula agua de las precipitaciones así como agua de servicios de los predios adyacentes; se produce insalubridad y olores fétidos, así como la saturación del material que a su vez lo deteriora y erosiona.

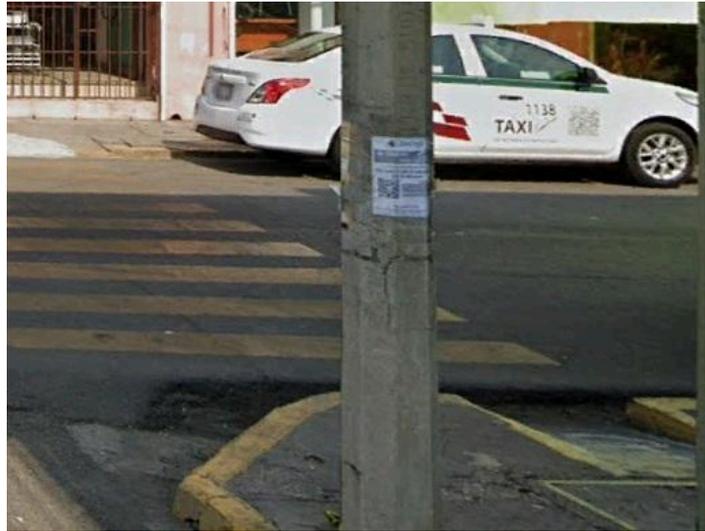
Imagen 5. Calle Venustiano Carranza, colonia Centro, imagen Google Earth

Ejemplifica la distorsión de los niveles entre la superficie de rodamiento y los elementos urbanos preexistentes, como la banqueta, guarnición y una rampa de accesibilidad que está inhabilitada. El tránsito peatonal resulta riesgoso y en el caso de personas con movilidad reducida es definitivamente impracticable.

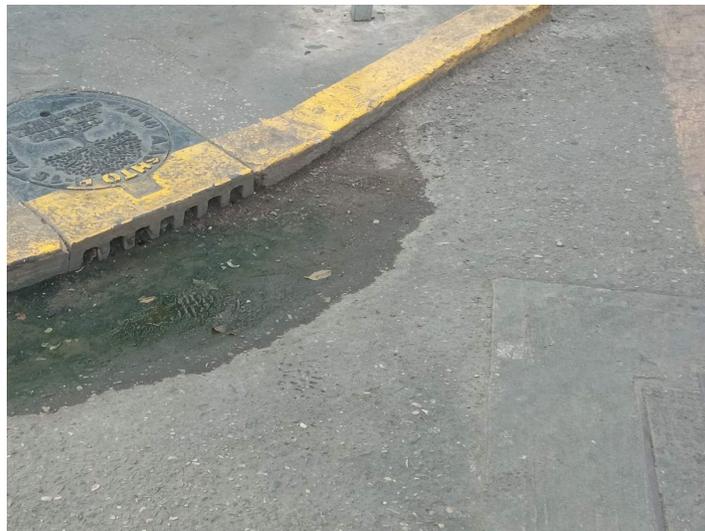
Imagen 6. Calle Venustiano Carranza, colonia Centro, imagen propia, diciembre de 2024

Muestra como el material asfáltico sobrepuesto sobre el pavimento hidráulico tapa casi toda la rejilla de la coladera pluvial, reduciendo su capacidad de desalojo de agua; en la esquina inferior derecha, se observa el brocal de un registro que ya fue nivelado. En este sitio se produjo recientemente un daño al drenaje sanitario.
