SELECCIÓN DE LOS MATERIALES Y SISTEMAS DE CONSTRUCCIÓN SON FACTORES DE DURABILIDAD

1. Uso de nuevos sistemas constructivos en los establecimientos de salud

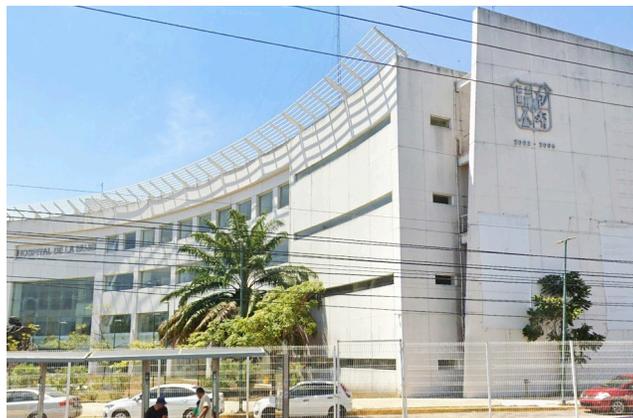
Imagen 1, Hospital Regional de Alta Especialidad de la Mujer

Fachada principal en la que se observa la envolvente arquitectónica, constituida por tableros precolados, fijados a perfiles estructurales de acero.

El Hospital Regional de Alta Especialidad de la Mujer (puesto en funcionamiento en 2007), fue el primero de los que integran el sistema público de servicios de salud del estado de Tabasco, que se diseñó y construyó usando perfiles de acero estructural, con otra innovación, consistente en muros exteriores a base de tableros precolados, que por su densidad, peso y el tipo de anclaje de seguridad que requiere cada pieza, generan sobre la estructura una carga mucho mayor que los muros de ladrillos de barro o bloques de mortero.

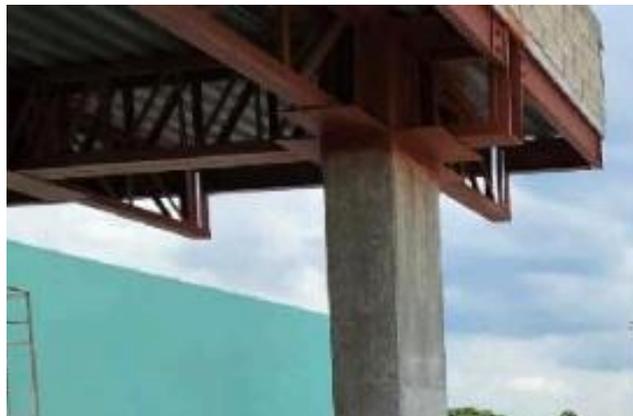
Imagen 2, Hospital General de Cárdenas.

Estructuras mixtas: vigas y armaduras de acero soportadas por columnas de concreto reforzado

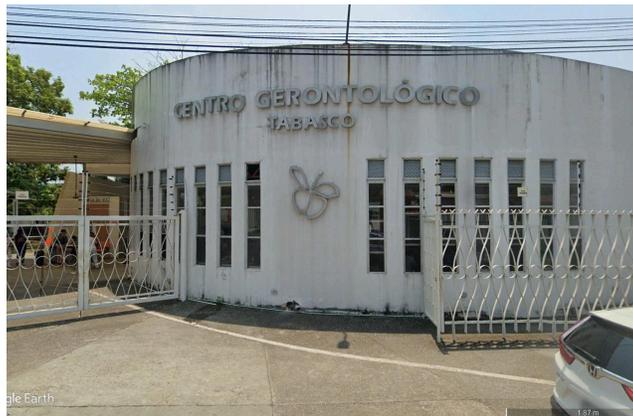
Imagen 3, Centro Gerontológico.

Fachada principal de la sala de día.

En un lapso de tiempo relativamente breve (menor a 20 años), se advierte que los inmuebles en los que se instalaron envoltentes de productos fabricados con yeso, presentan deterioro de sus componentes y demandan un mantenimiento constante, debido a las condiciones ambientales del trópico húmedo, que como ya se asentó, es agresiva y degrada los materiales metálicos, reduciendo su hermeticidad, resistencia y durabilidad, en un proceso cíclico, ya que la descamación, agrietamiento, fragmentación y expansión de las partes metálicas, permite mayor infiltración de humedad, que induce cada vez mayor deterioro.

Si bien los postes y canales metálicos para fijar los paneles se ofrecen en diferentes calibres y son de material galvanizado, no dejan de ser vulnerables al agua y humedad del ambiente, que puede infiltrarse por las juntas de las placas o por grietas que se generan debido los esfuerzos a los que están sujetos por efectos del viento, asentamientos de la estructura, dilatación y contracción del acero, entre los más significativos; su mantenimiento significa elevados costos.
